対策工を施した斜面の崩壊事例とその土質特性

A consideration of failures of slopes with countermeasures in Yamaguchi prefecture

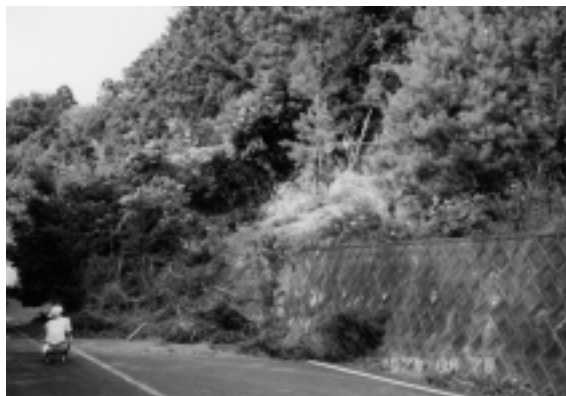
Photo.1 Sabaki

Photo.1 に 1997 年台風 9 号時に崩壊が発生したむつみ村佐波木 D の斜面を示す。この斜面の地質は花崗岩で切土勾配は 42 度である。斜面下方部には高さ 2.5m、厚さ 0.4m の擁壁工が施されていた。崩壊は斜面上方で発生し平面すべりを呈していたが、擁壁に損傷は無かった。崩壊の規模は長さ 4.2m、幅 10.0m であった。なお、斜面頭部が集水地形であったため、これが崩壊の素因になったと考えられる。

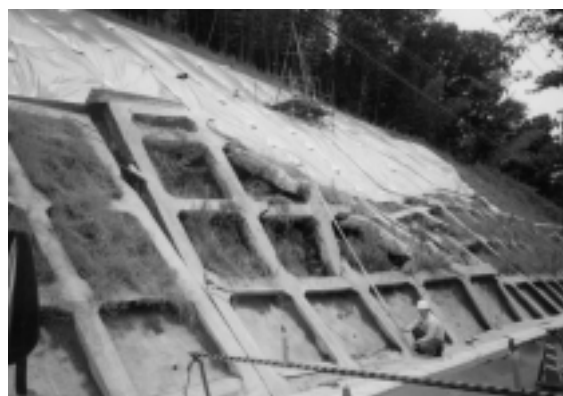
Photo.2 Simoukegawa

Photo.2 に 1998 年 6 月集中豪雨時に崩壊が発生した宇部市下請川の斜面を示す。この斜面の地質は泥質片岩で切土勾配は 45 度である。斜面全体に法枠工が施されていたが、崩壊により法枠工の一部がはらみ出るとともに道路のアスファルト舗装がめくれ上がった状態となった。崩壊規模は長さ 7.0m、幅 25.0m であった。本地点は斜面上方が沢地形になっていたことから集水地形であるといえる。

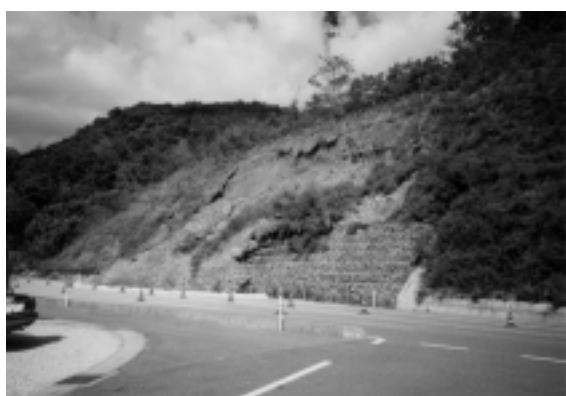
Photo.3 Yoshiki

Photo.3 に 1998 年台風 10 号時に崩壊が発生した山

口市吉敷の斜面を示す。この斜面の地質は泥質片岩で切土勾配は45度である。斜面下方部には布団籠工が、上方部には植生工が施されていた。布団籠工は1996年に崩壊した際に施工されたものである。崩壊規模は長さ26.3m、幅22.3mおよび厚さ1.5mであり平面すべりを呈していた。崩壊面を踏査したところ、表層土は指圧で容易に崩れるほど風化が進んでおり、斜面内には発達した片理面が見られた。また、斜面頭部は集水地形であった。

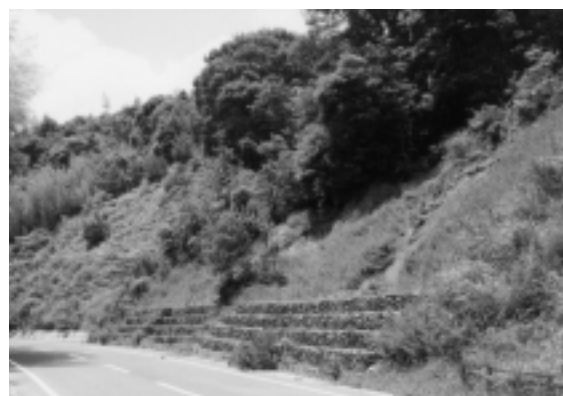
Photo.4 Tashiro

Photo.4に1999年6月集中豪雨時に崩壊が発生した豊北町田代Aの斜面を示す。この斜面の地質は頁

岩で切土勾配は41度である。斜面下方部には布団籠工が、上方部には植生工が施されていた。崩壊は植生工の部分のみで発生しており、布団籠工に被害は無かった。崩壊規模は長さ20.3m、幅22.5mおよび厚さ2.2mであった。また、斜面頭部は集水地形であった。

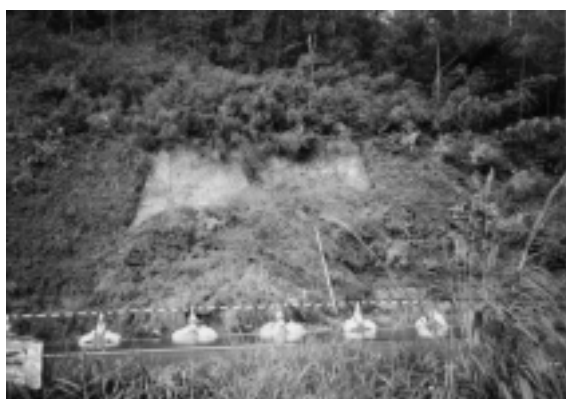
Photo.5 Shinsuge

Photo.5に1999年台風18号時に崩壊が発生した秋芳町新管の斜面を示す。この斜面の地質は砂岩で切土勾配は45度である。斜面下方部には平張りブロック工が、上方部には植生工が施されていた。崩壊は、すべり面上に基岩が露出していたことから、この境界面で発生したと考えられる。崩壊規模は長さ12.2m、幅8.7mおよび厚さ0.8mであった。
