# 不連続面に起因した斜面崩壊とそのせん断強度

## Slope failures along discontinuous planes and their shear strength

Slope failures have frequently occurred along discontinuous planes during a small amount of rainfall. The discontinuous planes were chosen as following: 1) the boundary plane between talus cone and ground, 2) the fractured clay in landslide area, 3) the joint developed in slate, 4) the thin glossy black soil adhered to joint or schist of metamorphic rock, 5) the boundary plane between granite and decomposed granite, 6) the boundary plane between decomposed granite and clay vein, 7) the boundary plane between schist of pelitic schist and the decomposed soil, 8) boundary plane between schist of pelitic schist-hornfels and the decomposed soil. Field and box shear tests were performed on the specimen having the discontinuous planes. These test results suggest that the strength parameters should be used in the stability analysis of cut slopes having the discontinuous planes.

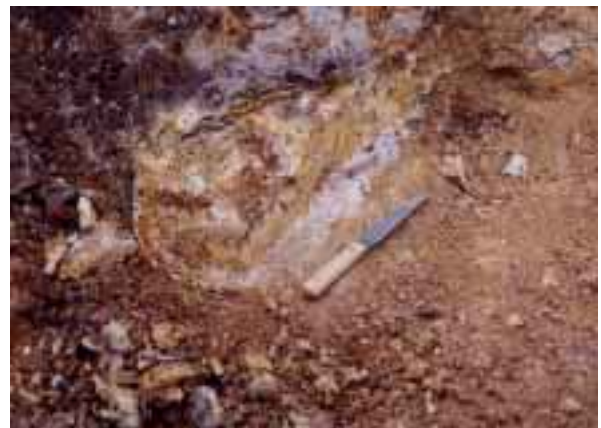
Photo.2 White fractured clay at Yuya Town in Yamaguchi Prefecture

上述した超簡易現場せん断試験を山口県油谷町大坊の地すべり地帯における切り取り斜面末端部内に存在していたすべり面において行った。斜面の地質は中生代白亜紀後期の阿武層群であり、岩種は凝灰岩である。当該現場近傍は大規模な地すべり地帯であり、無数のクラックが確認された。すべり面上には白色～暗紫色の地すべり粘土が確認された (Photo.2)。試験機の設置状況および試験状況をそれぞれ Photo.1, Photo.3 に示す。

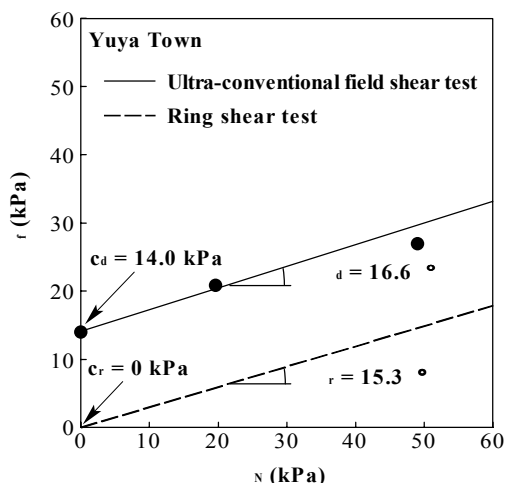
Figure 2 に超簡易現場せん断試験で得られた垂直応力  $N$  とせん断強さ  $f$  の関係を示す。比較のため、同じ試料を練返し再構成して実施したリングせん断試験<sup>12)</sup> から得られた残留強度線も示している。強度定数として、超簡易現場せん断試験から  $c_d = 14.0$  kPa,  $\phi = 16.6^\circ$ , リングせん断試験から  $c_r = 0$  kPa,  $\phi_r = 15.3^\circ$  を得た。内部摩擦角は両試験ともほぼ同じである。粘着力はリングせん断試験ではゼロであるのに対し、現場せん断試験では幾分か有している。この理由として、リングせん断試験では試料を高含水比で練返したことから、現場せん断試験ではせん断変位が非常に小さいことが挙げられる。なお、本試験は Skempton<sup>13)</sup> が取り上げた“現場残留強度”を調べるためのすべり面試験としても有用である。

Figure 2 Strength parameters obtained from field shear and ring shear tests

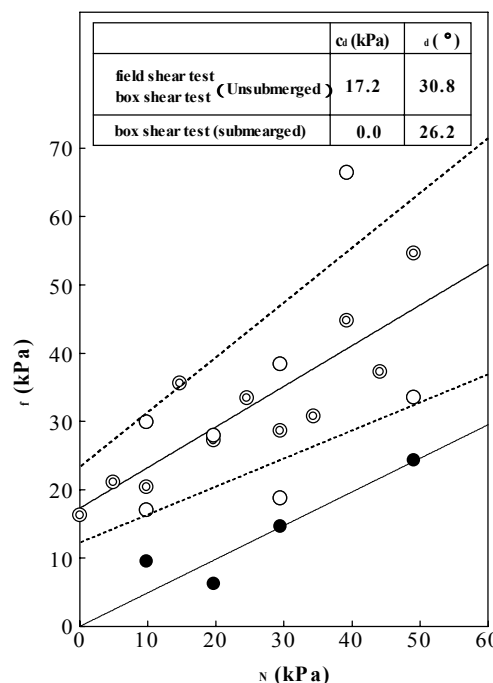
Figure 3 に超簡易現場せん断試験で得られた垂直応力  $N$  とせん断強さ  $f$  の関係を示す。図には、ネイルサンプリングにより採取した不攪乱試料に対する室内一面せん断試験結果についても併記している。室内試験については非水浸および水浸状態の 2 種類の試験を実施した。図にみられるように、超簡易現場および一面せん断試験の結果はかなりばらついており、これは崩壊部が幅 6 m といった広範囲において、弱面での土の含水状態および粒度等が部分的に異なることによって生じたものと考えられる。図中の網目をかけた部分が非水浸状態での現場および

Figure 3 Strength parameters obtained from field shear and box shear tests

一面せん断試験結果に対する破壊線の範囲を示す。この中に記入した直線を破壊線とし、両試験に対する強度定数を求めると、粘着力  $c_d = 17.3$  kPa, 内部摩擦角  $\phi = 29.5^\circ$  が得られた。また、一面せん断試験から得られた水浸状態での強度定数は  $c_d = 0$  kPa,  $\phi = 26.2^\circ$  であった。

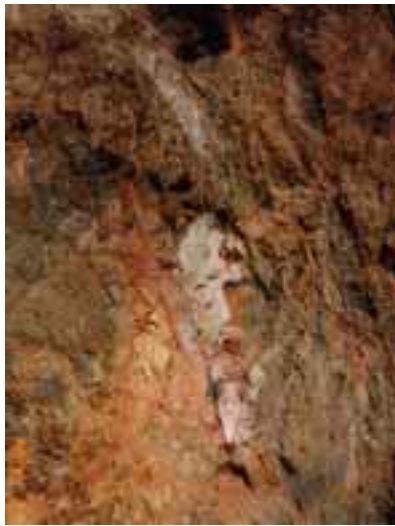
東広島市の斜面において上述の山陽町の場合と同様の試験を実施した。斜面の地質は中古生層で、岩種は粘板岩である。滑落崖を踏査したところ、粘板岩の片理面に白色～茶褐色の粘土が付着していた

**Photo.4** White to dark brown clay adhered to slate at Higashihiroshima-shi in Hiroshima Prefecture

(Photo.4). 試験結果にかなりのばらつきがみられたが、概略として  $c_d = 22.4\text{kPa}$ ,  $\phi_d = 14.2^\circ$  を得た。ばらつきの理由として、現場の傾斜角が  $50^\circ$  を超えていたことと、土質がきわめて不均質であったことが考えられる。

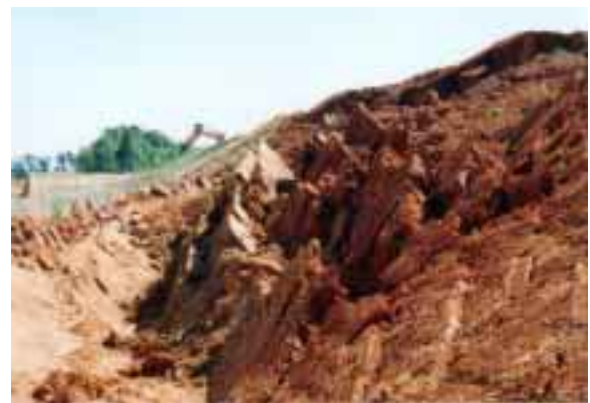
**Photo.5** Toppling failure of slope consisting of Sangun metamorphic rock at Ube-shi in Yamaguchi Prefecture

山口県内で黒色薄層土が確認された現場は崩壊・非崩壊斜面を含めて全部で13箇所あり、Figure 5にそれらの地点を示す。それが初めて確認された現場は山口県宇部市の三郡変成岩斜面であり、そこではトップリング崩壊<sup>3)</sup>が発生していた(Photo.5)。塩基性片岩風化土の節理面には、光沢質の黒色薄層土が沈積していた。Photo.6には山口県徳地町における黒色薄層土の例を示す。光沢のある滑らかな黒色薄層土面上ですべりが発生しており、そのせん断強度を求めておくことは重要であると考えられる。

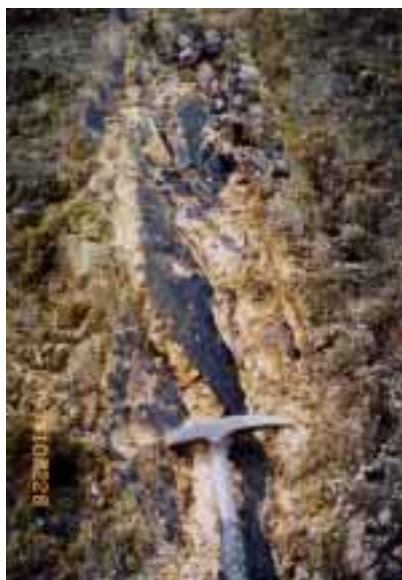
Photo.6 Thin glossy black soil at Tokuji Town in Yamaguchi Prefecture

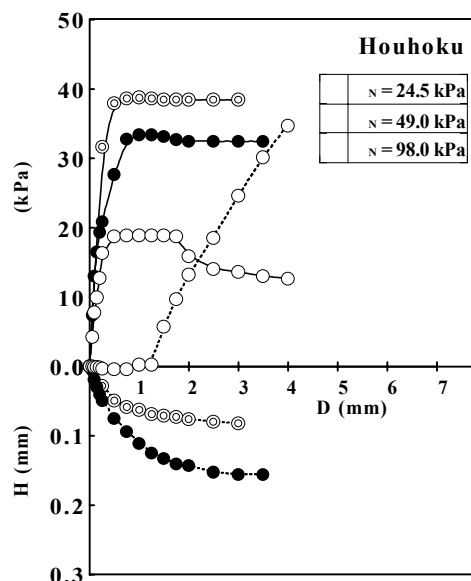
黒色土層間のせん断応力（垂直変位  $H$ ）～水平変位  $D$  の関係の一例として、Figure 6 に山口県豊北町での結果について示す。垂直応力が小さい場合、せん断応力はピークを示した後、減少する。体積については、最初ほとんど変化してないが、せん断応力の減少とともに著しく膨張している。一方、垂直応力が大きくなると、せん断応力のピークは明確でなくなり、体積変化も圧縮傾向を示すようになる。

Figure 6 Results of box shear test on thin glossy black soil at Houhoku Town in Yamaguchi Prefecture

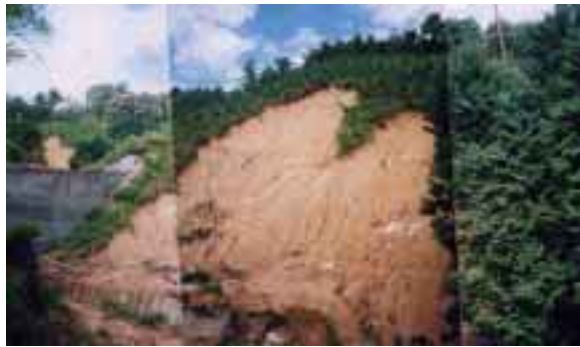
広島市佐伯区では、1999 年 6 月の集中豪雨により花崗岩からなる斜面崩壊が多数発生した。その代表的な事例は崩壊の長さ 37.0 m、幅 26.8 m、厚さ 3.0 m、

勾配 42° の斜面崩壊であり、その形態は平面すべりであった (Photo.7)。すべり面上には風化しているものの形状を保った花崗岩が露出しており、崩土はまさ土であった。このことから、崩壊は表層のまさ土と基盤である花崗岩との境界で発生したものと考えられる。

**Photo.7** Slope failure consisting of granite at Hiroshima-shi in Hiroshima Prefecture

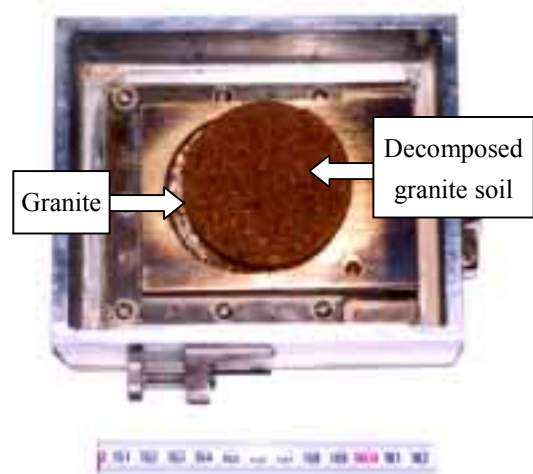
試験終了後の貼り合わせ供試体のせん断状況を Photo.8 に示す。いずれの供試体も、せん断面には花崗岩が見えていたことから、まさ土と花崗岩との境界面でせん断されたことを確認した。なお、後述す

**Photo.8** Shear plane of the combined specimen after the test

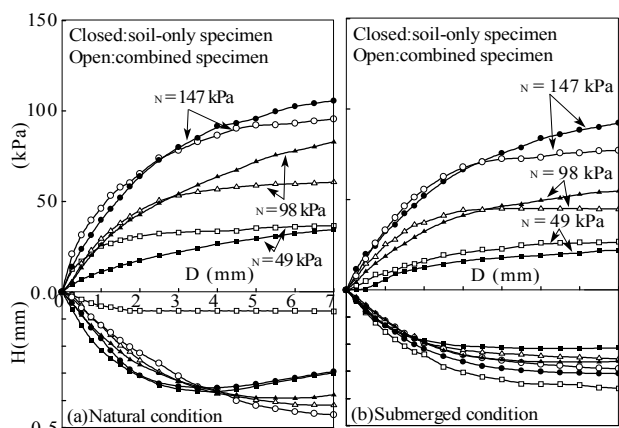
Figure 8(a)に非水浸状態の場合のまさ土単体および貼り合わせ供試体のせん断応力 ~ 垂直変位 H ~ せん断変位 D 関係を示す。まさ土単体の供試体の場合、 $D=7.0mm$  に達しても単調に増加し続けるのに対して、貼り合わせ供試体の場合、 $H$  ははじめ単調に増加しているが、 $D=3 \sim 5mm$  でほぼ一定値となっている。せん断による体積変化挙動をみると、まさ土単体の供試体の場合には、収縮した後、若干膨張するのに対して、貼り合わせ供試体の場合には、せん断過程を通じて収縮傾向を示している。Figure 8(b)に水浸状態の場合の  $\tau \sim H \sim D$  関係を示す。 $\tau \sim D$  関係は水浸状態の場合でも非水浸状態と同じような傾向を示している。せん断に伴う体積変化はどちらの供試体においても収縮傾向を示している。figure 9 に両供試体の破壊線を示す。非水浸状態でまさ土単体から  $c_d = 6.8 kPa$ 、 $\phi_d = 35.7^\circ$ 、貼り合わせた供試体から  $c_d = 5.4 kPa$ 、 $\phi_d = 31.0^\circ$ 、水浸状態でまさ土単体から  $c_d = 0 kPa$ 、 $\phi_d = 31.2^\circ$ 、貼り合わ

せた供試体から  $c_d = 0 kPa$ 、 $\phi_d = 26.8^\circ$  が得られた。水浸・非水浸の両者とも、 $\phi_d$  は貼り合わせ供試体の方がまさ土単体に比べて約  $4.5^\circ$  ほど小さい。 $c_d$  は非水浸状態で貼り合わせ供試体の方が  $1.4 kPa$  大きく、水浸状態ではともにゼロである。この結果から、まさ土と弱風化花崗岩の境界面上で崩壊が発生しやすいことが示唆される。

**Figure 8** The relation of shear stress  $\tau$ , vertical displacement  $H$  and shear displacement  $D$

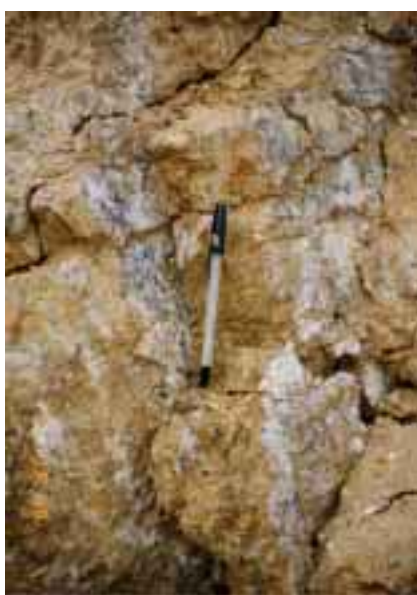
**Photo.9** White clay adhered to joint of granite at Higashiroshima-shi in Hiroshima Prefecture

まさ土と粘土との境界およびまさ土内の粘土細脈で崩壊が発生した事例として、それぞれ東広島市上三永、山口市嘉川の現場を示す。上三永の場合、まさ土地盤の開削中に節理面上に付着した白色粘土とまさ土との境界付近ですべりが発生していた (Photo.9)。嘉川の場合、節理面上に付着した白色の粘土とまさ土との境界付近の粘土内で崩壊の兆候がみられた (Photo.10)。地質はともに中生代白亜紀後期の広島型花崗岩である。

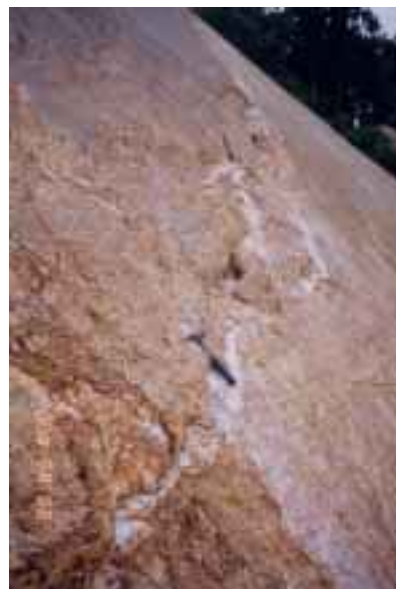
**Photo.10** White clay adhered to joint of granite Yamaguchi-shi in Yamaguchi Prefecture

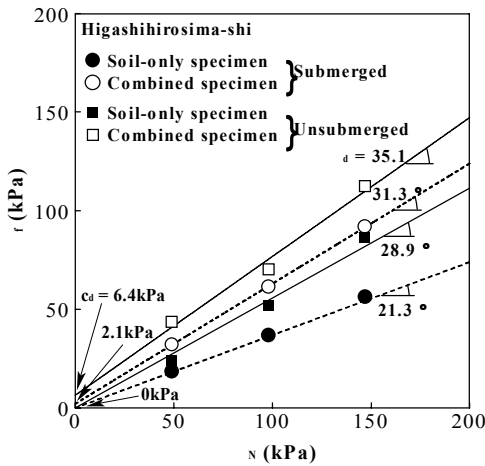
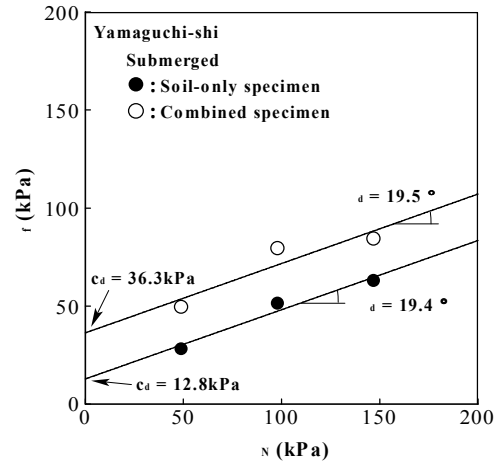
Figure 10(a)および(b)にそれぞれ上三永および嘉川の破壊線を示す。上三永の場合、水浸・非水浸によらず、 $c_d, d_d$ はともに貼り合わせ供試体に比べて粘土単体供試体の方が小さい。嘉川の場合も、上三

永と同様である．粘土単体供試体の方がまさ土と粘土を貼り合わせたものに比べてすべりに対する抵抗力は小さいので，この斜面崩壊は粘土細脈（粘土シーム）ですべりが発生した可能性が高いと考えられる．すなわち，現場で起きた現象はまさ土で規制された境界面近傍の粘土シーム内部ですべりが発生したといえる．

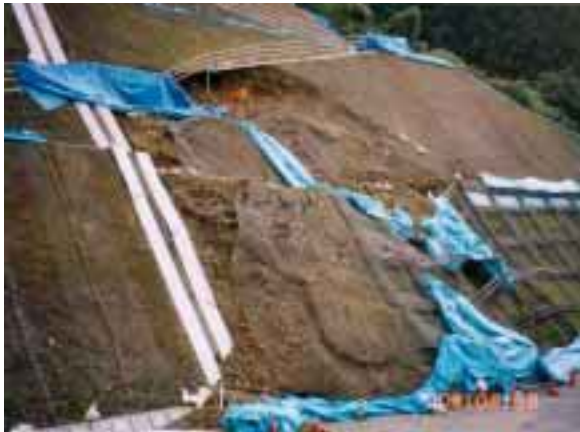
Photo.11 Slope failure of Sangun metamorphic rock at Tokuyama-shi in Yamaguchi Prefecture

山口県徳山市川上において法枠工施工途中にすべりが発生した (Photo.11). 当現場の地質は中生代トリアス紀の三郡変成岩（狭義には周防変成岩）で，岩種は泥質片岩である．その泥質片岩には，変成作用を被って生成された片理構造・褶曲構造の発達が

みられ，また，片理は流れ盤を呈していた．崩壊は流れ盤となっていた泥質片岩とその風化土との境界付近で発生したと考えられる．また，崩壊箇所付近は谷地形であったことから，集水地形であったことも崩壊の要因として挙げられる．

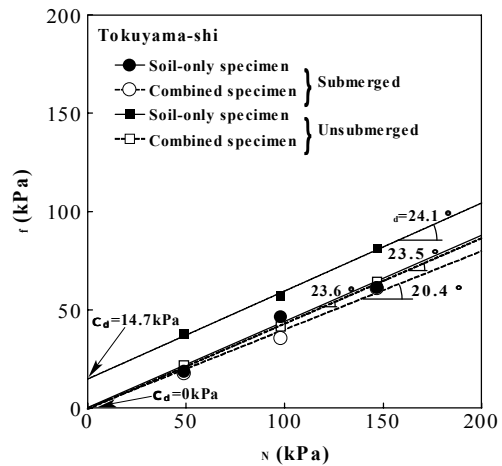
Figure 11 Strength parameters between pelitic schist

Figure 11 にその試験結果を示す．非水浸状態では，風化土単体の  $c_d=0 \text{ kPa}$ ， $\phi=23.6^\circ$ ，貼り合わせた供

試体の  $c_d=14.7\text{ kPa}$  ,  $\phi_d=24.1^\circ$  で、水浸状態では、風化土単体の  $c_d=0\text{ Pa}$  ,  $\phi_d=23.5^\circ$  , 貼り合わせた供試体の  $c_d=0\text{ kPa}$  ,  $\phi_d=20.4^\circ$  が得られた。この結果から、内部摩擦角よりもむしろ粘着力の低下による影響が崩壊に与える影響は大きいことと、泥質片岩とその風化土との境界面上で崩壊が発生した可能性が高いということが指摘できる。

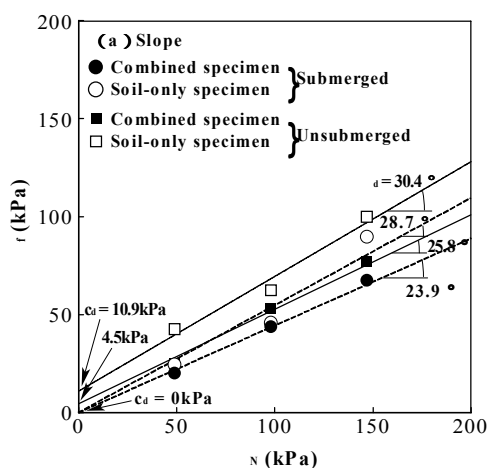
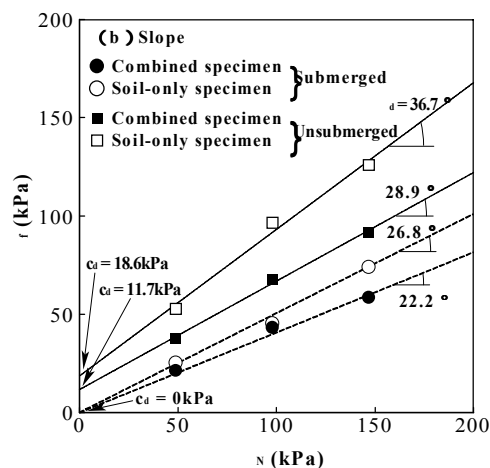
Figure 13 には貼り合わせ供試体について得られた非水浸状態および水浸状態におけるせん断強度  $\tau$  と鉛直圧  $n$  の関係を示す。図(a)は斜面の結果で、図(b)は斜面の結果である。Figure 13(a)から、水浸・非水浸状態によらず、 $c_d$  ,  $\phi_d$  とともに風化土単体よりも、貼り合わせ供試体の方が小さい。Figure

13(b)から、斜面 についても同様の結果が得られた。貼り合わせ供試体では、水浸状態において粘着力はすべてゼロであった。この結果から、風化土と弱風化泥質ホルンフェルスの境界面上のせん断強度が降雨時に低下し、斜面崩壊が容易に発生したものと理解することができる。

斜面内に不連続面が流れ盤として存在する場合には、それらがすべり面となって降雨時に崩壊が発生する可能性が高いので、少なくともこれら不連続面に沿う土の強度定数を参考にして設計時に切土勾配を決定すべきである。
