地域福祉施設「中村さん家」の改修事例

- 公的助成制度を活用した民家改修に関する研究 -

Case study on regional welfare home “Nakamura-home”

- Study on the renovation of traditional wooden house
 by official subsidy system -

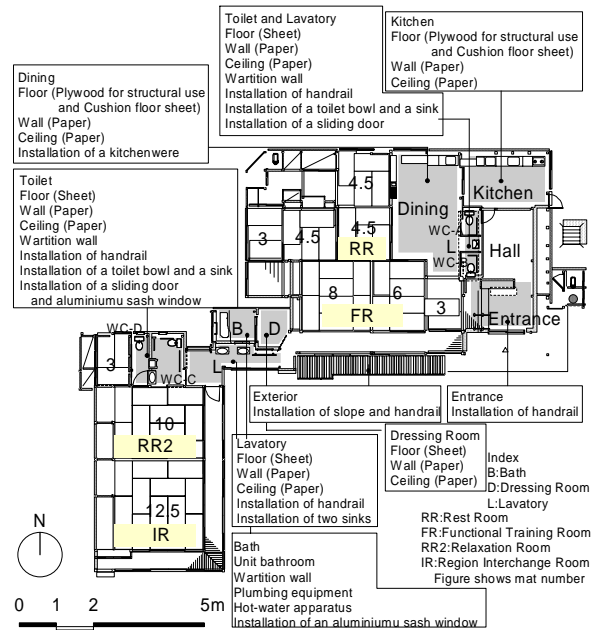
Fig.6 Repaired Contents and Floor Plan after Repair

改修後の平面図と改修内容を Fig.6 に示す。プラン変更としては、台所・食事室の隣の 6 畳和室 2 間がダイニングに改修され、収納部分にトイレ (WC-A, B) 及び洗面所が設けられた。また座敷北側のトイレが拡張され、障害者用トイレ (WC-C) と児童専用トイレ (WC-D) に、廊下側の 3 畳和室が浴室・脱衣室に各々変更され、改修が行われている。居室部分のプラン変更は行われておらず、母屋南続き間座敷を「機能訓練室」(FR)、ダイニング側の 4.5 畳和室を「静養室」(RR)、座敷 12.5 畳、10 畳をそれぞれ「地域交流室」(IR)、「憩いの場」(RR2)として位置づけられている。

具体的な改修内容としては、全居室の床下腐食部材 (根太) が交換され、補強工事が行われている。ダイニング・キッチンには床・壁・天井が張替えられ、シンクが新設されている。トイレは4箇所が新設され、それぞれにおいて間仕切壁を設置し、内装が張替えられ、ドアや木製手摺の設置が行われている。WC-Cに関しては、要介護者の利用に対応するため可動式手摺とし、アルミサッシも新設されている。浴室は、土間コンクリート打ちされ、ユニットバスを設置してさらに衛生設備工事が行われている。玄関には段差を乗り越えるための手摺や、また車椅子の利用者に対応するため、エントランス部にスロープが設置されている。

以上から、改修は主に水廻りや設備が中心であり、居室の部材交換や内装の改修は行われておらず、また、伝統民家に共通の問題である耐震・断熱性能の低さに対する補強改修は行われていないことが分かる。

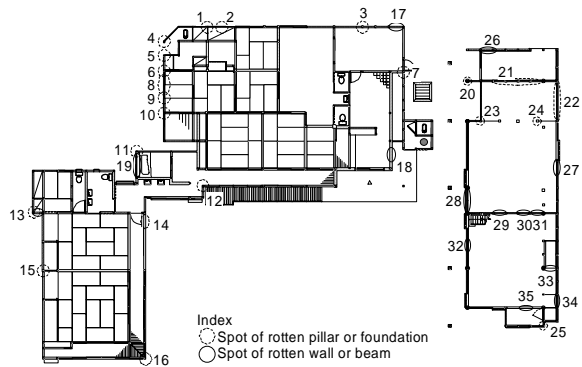
Fig.7 Rotten Spot

母屋・座敷及び納屋の構造部材腐食部分を Fig.7 に示す。外部柱の柱脚部に腐食が多数見られ、特に建物北側の柱脚の腐食が著しい。腐食が激しく東石に届いておらず、構造的に意味をなさないものや (No.12, Photo.2) 根継をおこなっていても腐食部分を取り除き下から支えているだけのもの (No.6, Photo.3) も存在する。壁に関しては No.17 においてのみ剥落が見られ、その他の部分では確認されなかった。梁においては No.18,19 の 2 箇所のみであり、これらのことから母屋北側と西側を中心に腐食が多く進行しており、これは風通しが悪く湿気が溜まりやすい環境であることが大きく影響していることが分かる。同様に、座敷においても外部柱の柱脚が腐食しており、特に西側の柱脚では腐食後崩壊し柱が長石に届いていないもの (No.13, Photo.4) も存在する。

納屋においては壁の腐食が多数確認され、1 階西側の土壁が剥落 (No.27) しており、中央の壁に浮き上がり (Photo.5 No.29-31) が見られた、基礎に関しては足固め (No.21-23) や、一部柱脚 (No.20, 24, 25) に腐食が確認された。

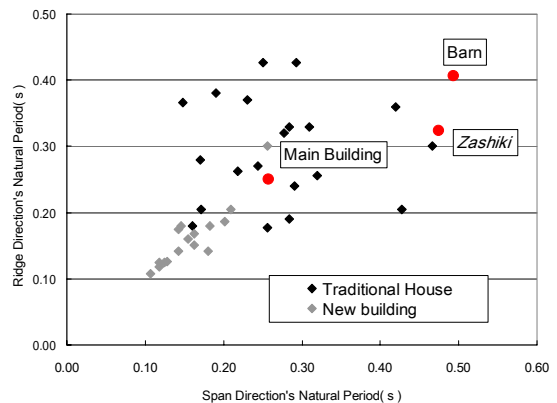
Fig.8 Relation of Natural Period Between Main Building, Zashiki and Barn

母屋・座敷及び納屋の常時微動計測を行い、固有周期を算出した。計測位置は大黒柱付近の梁上部としたが、納屋に関しては、2 階建てであることから、2 階中央敷居上部において計測を行った。各計測結果から算出した梁間方向と桁行方向の固有周期相関関係を、これまで著者らが常時微動計測を行ってきた新築住宅及び伝統民家と比較を行ったものを Fig.8 に示す。まず、母屋は梁間方向が 0.26(s)、桁行方向が 0.25(s)であったが、他の伝統民家と比較すると剛性が高く、両方向のバランスも良いと言える。座敷においては桁行方向が 0.32(s)であるのに対し、梁間方向は 0.47(s)となっており、梁間方向の値が大きく両方向のバランスの悪いことから耐震性に優れているとは言えない。これは二間半の柱間に対し、柱や梁の部材の細さや壁量の不足、柱脚部分の腐食が原因であることが予測され、納屋は梁間方向が 0.49(s)、桁行方向が 0.41(s)であり他の伝統民家と比較しても固有周期の値が大きく、耐震性能の観点から脆弱な構造であることが分かる。これは座敷と同様に柱ス

パンに対し柱や梁の部材が細く、また土壁の老朽化による剥落などが原因の1つとして推測される。

以上から、母屋は北・西面の風通しの悪い箇所には腐食部分があるものの、比較的剛性が高い一方で、座敷及び納屋は剛性が弱く、梁間方向と桁

行方向の固有周期のバランスも悪いことから、耐震性能が低いと言える。

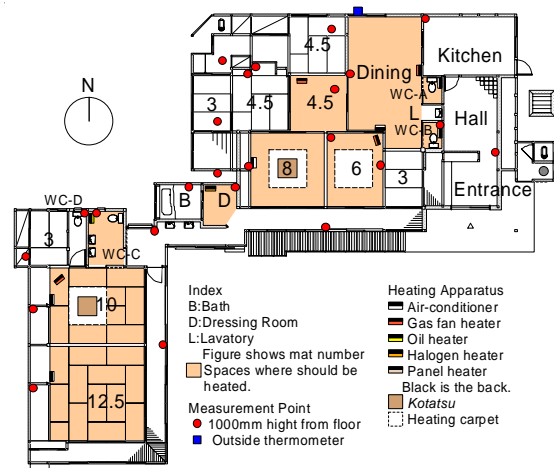
Fig.9 Spaces where should be Heated

暖房機器の設置箇所を Fig.9 に示す。網掛け部分は間仕切りの開閉状況から判断した主要な暖房空間である。

母屋及び座敷とも断熱改修は行われておらず、母屋については、南全面が単版ガラス張り、北西面の開口が木製サッシュであり、断熱気密性が非常に低いと考えられる。また、座敷においても南東面が単版ガラス張りになっており、断熱性は低いと言える。

暖房の仕方としては、主に利用者の生活の中心である機能訓練室（8畳・6畳和室）とダイニングが暖房されており、建物の熱的性能が低く、北・西面の低気密性の影響を妨げるために、建具によりこれらを仕切り暖房することで、暖房効率を上げていることが特徴としてあげられる。

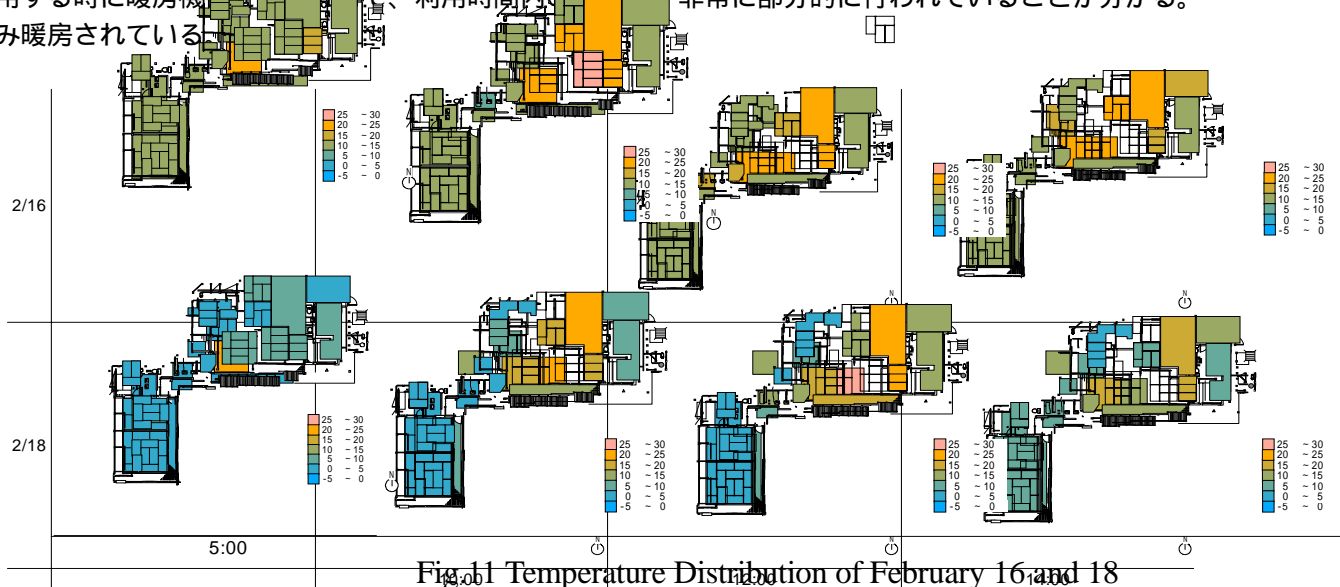
Fig.11 Temperature Distribution of February 16 and 18

対象建物内の温度分布を Fig.11 に示す。ダイニングの室温は両日とも施設利用時は 20 以上と暖かくなっており、利用者が快適に生活できる温度となっていると考えられる。次に8畳和室の室温は、10時の時点で8日は16日と比較すると5程度低く、6畳和室で暖房開始後、8畳和室の室温が上昇することが難しくなっていると考えられる。また12時においても、室温は20未満であり、16日と比較すると低い。これは、8畳和室は6畳和室に設置された石油ファンヒーターにより暖房されているため、外気温が低い日は、8畳和室へ十分な暖房効果を供給できないことによると推測できる。

しかし、このように主な居室の室温は外気温の違いにより多少の差を生じているものの、20前後の室温が保たれており、利用者が生活する上では十分な暖かさであると言える。一方で、非暖房室の温度は、外気温と同程度であることが確認できる。

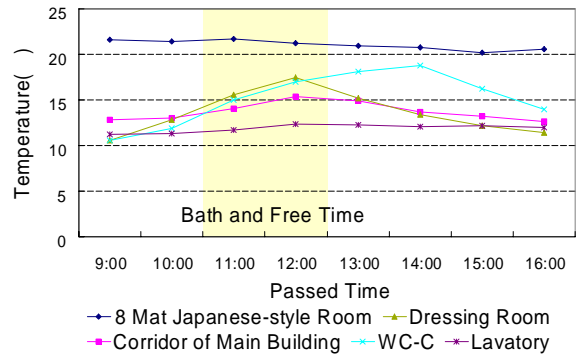
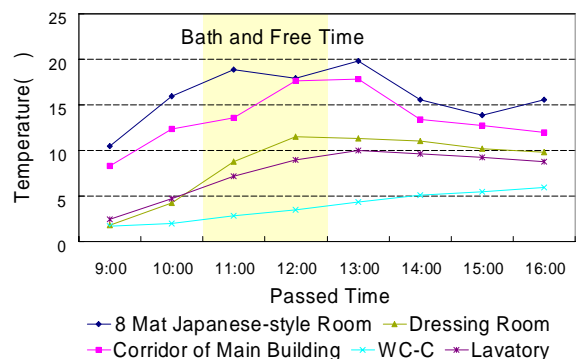
機能訓練室から浴室への動線である廊下においては、比較的暖かい日であった16日においても8畳和室と廊下間で5以上の温度差が生じている (Fig.12,13)。利用者が入浴後、脱衣場から廊下へ移動する際も温度差は16日において2、18日においては5であった。また、座敷の車椅子用トイレ (WC-C) と洗面所についても、両日において5以上差があることが分かる。これらの居室間室温の差は、建物内を移動する際に高齢者にとって大きな温度差であると考えられ、ヒートショックの可能性があるとされる。

以上から本事例は断熱性・機密性が劣っており、暖房が行われていない室内 (非暖房室) の温度は、外気温と同程度であるものの、利用者が生活する主な室内の温度は、十分な暖かさを保つことができていることが確認された。一方で、比較的暖かい日においても、8畳和室と比較すると廊下が5以上低く、廊下から脱衣所へはさらに5以上低くなっていることから、入浴時に移動する際

の居室間室温の差は、高齢者にとって危険性が考えられることから、この温度差の解決が今後の課題としてあげられる。

耐震補強については、筋交いや耐力壁の設置、断熱補強としては、開口部建具を木製からサッシへの交換が簡易な方法として考えられるが、冬季の寒さについては、断熱機密性が低い箇所に床暖房の設置も含めて改修計画を見直す必要があるといえよう。
