# 不連続面に起因した斜面崩壊とそのせん断強度

## Slope failures along discontinuous planes and their shear strength

Slope failures have frequently occurred along discontinuous planes during a small amount of rainfall. The discontinuous planes were chosen as following: 1) the boundary plane between talus cone and ground, 2) the fractured clay in landslide area, 3) the joint developed in slate, 4) the thin glossy black soil adhered to joint or schist of metamorphic rock, 5) the boundary plane between granite and decomposed granite, 6) the boundary plane between decomposed granite and clay vein, 7) the boundary plane between schist of pelitic schist and the decomposed soil, 8) boundary plane between schist of pelitic schist-hornfels and the decomposed soil. Field and box shear tests were performed on the specimen having the discontinuous planes. These test results suggest that the strength parameters should be used in the stability analysis of cut slopes having the discontinuous planes.

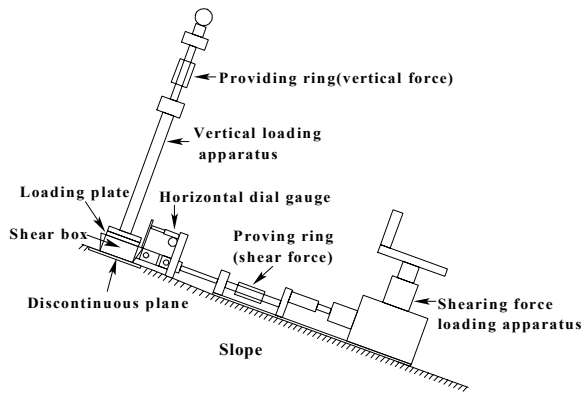
Figure 1 Ultra-conventional field shear test apparatus

斜面内に潜在する不連続面でのせん断強度を原位置で求めるため、Figure 1 に示す超簡易現場せん断試験機を開発した<sup>4), 9) ~ 11)</sup>。この試験機はせん断力装置、垂直力装置およびせん断箱(長さ 6 cm, 幅 6 cm, 高さ 3 cm)から構成される(Figure 1, Photo.1)。総質量は 6.2 kg である。試験はせん断箱周辺部の土を排除し、せん断箱に詰めた土塊を一面せん断するもので、必然的に不連続面がせん断面として規定されるので、せん断箱は上箱のみで構成される。載荷板上面にはスラストベアリングが挿入されており、載荷板とせん断箱の間に発生するせん断方向の摩擦力がほぼ生じないことを確認している。従来の現場せん断試験機と大きく異なる点として、

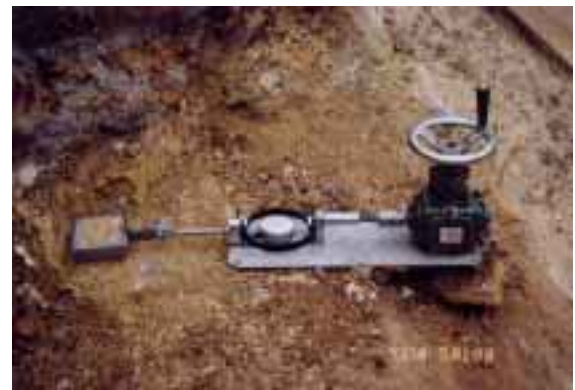
Photo.1 The state of setting of ultra-conventional field shear test apparatus

上述した超簡易現場せん断試験を山口県油谷町大坊の地すべり地帯における切り取り斜面末端部内に存在していたすべり面において行った。斜面の地質は中生代白亜紀後期の阿武層群であり、岩種は凝灰岩である。当該現場近傍は大規模な地すべり地帯であり、無数のクラックが確認された。すべり面上には白色～暗紫色の地すべり粘土が確認された (Photo.2)。試験機の設置状況および試験状況をそれぞれ Photo.1, Photo.3 に示す。

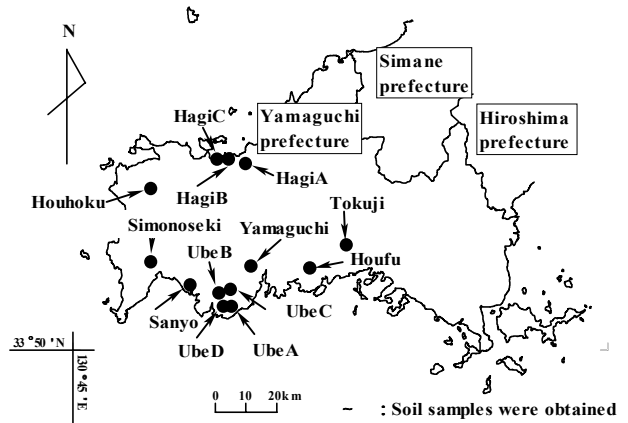
**Figure 5** Points of thin glossy black soil

山口県内で黒色薄層土が確認された現場は崩壊・非崩壊斜面を含めて全部で13箇所あり、Figure 5にそれらの地点を示す。それが初めて確認された現場は山口県宇部市の三郡変成岩斜面であり、そこではトップリング崩壊<sup>3)</sup>が発生していた(Photo.5)。塩基性片岩風化土の節理面には、光沢質の黒色薄層土が沈積していた。Photo.6には山口県徳地町における黒色薄層土の例を示す。光沢のある滑らかな黒色薄層土面上ですべりが発生しており、そのせん断強度を求めておくことは重要であると考えられる。

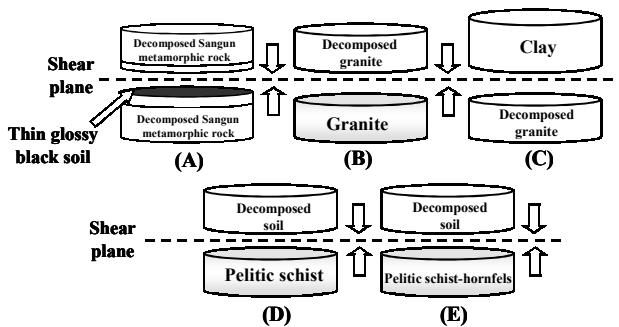
**Figure 4** Each model of specimens

花崗岩 - まさ土、(C)まさ土 - 粘土、(D)泥質片岩 - 風化土、(E)泥質ホルンフェルス - 風化土の5タイプであり、それぞれの簡単な供試体モデルをFigure 4に示す。

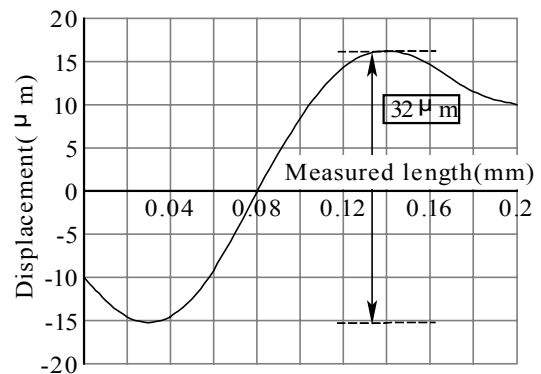
**Figure 7** Surface roughness of the specimen

る貼り合わせ試験についても、貼り合わせ境界面でせん断されたことを確認した。なお、触針式表面粗さ測定機を用いて花崗岩の表面粗さ R をせん断方向に沿った 3 測線で測定した結果を Figure 7 に示す。3 測線の長さは概略 30, 60, 30 mm であり、最大高さはそれぞれ  $R_{max} = 58, 32, 46 \mu m$ 、平均値は  $45 \mu m$  である。

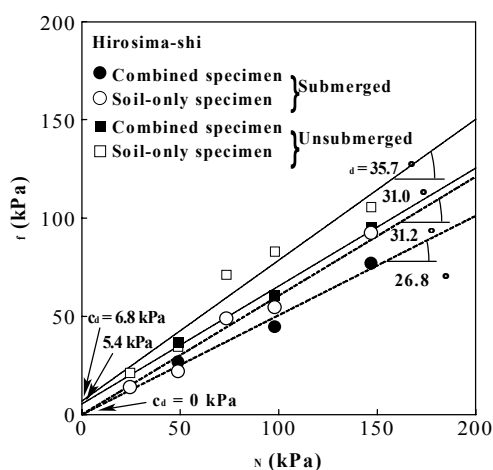
**Figure 9** Strength parameters between granite and decomposed granite

せた供試体から  $c_d = 0 kPa$ 、 $\phi_d = 26.8^\circ$  が得られた。水浸・非水浸の両者とも、 $\phi_d$  は貼り合わせ供試体の方がまさ土単体に比べて約  $4.5^\circ$  ほど小さい。 $c_d$  は非水浸状態で貼り合わせ供試体の方が  $1.4 kPa$  大きく、水浸状態ではともにゼロである。この結果から、まさ土と弱風化花崗岩の境界面上で崩壊が発生しやすいことが示唆される。

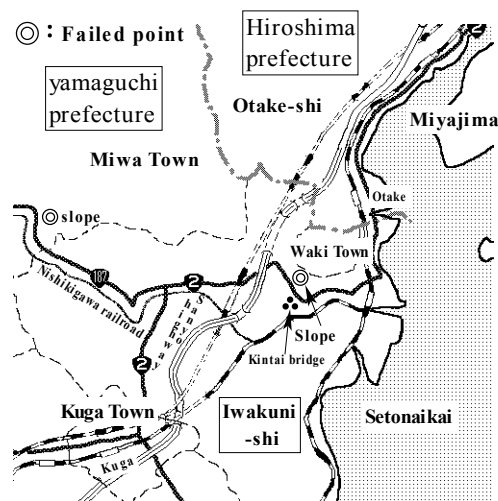
Figure 12 Points of failed slope occurred by June, 2001 local severe rainfall

2001年6月18日~19日の2日間にかけて山口県内では梅雨前線に伴う集中豪雨があり、県東部に位置する岩国市の2箇所において大規模な斜面崩壊が発生した。それらの位置を Figure 12 に示す。国道2号線沿いの斜面を斜面とし、国道187号線沿いの斜面を斜面とする。両斜面間の距離は約10kmである。両斜面とも、地質は山口県内の東南部地方に限って分布する中生代トリアス紀~ジュラ紀の領家変成岩で、岩種は泥質片岩が花崗岩類の接触変成作用を被って形成された泥質ホルンフェルスである。どちらの崩壊斜面も泥質ホルンフェルス風化土とその下位の弱風化した泥質ホルンフェルス(岩盤区分<sup>15)</sup>)によるとCL~CH級)間の不連続面ですべり面が確認された。
