地域福祉施設「中村さん家」の改修事例

- 公的助成制度を活用した民家改修に関する研究 -

Case study on regional welfare home “Nakamura-home”

- Study on the renovation of traditional wooden house
 by official subsidy system -

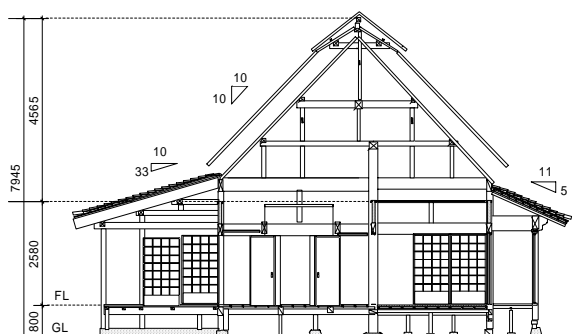
Fig.3 East Section of the Main Building

架構形式の特徴としては、母屋の小屋組みは二重梁となっており、屋根は扱首構造で、太い差鴨居が全体に回されている (Fig.3)。座敷も柱間を最大で2間半飛ばしていることから、小屋組みは二重梁となっている (Fig.4)。東側の納屋に関しては内部に柱が少なく、壁も土壁であることから、屋根荷重を支えるため非常に太い梁・桁が使われており、小屋組みは二重梁になっている (Fig.5)。

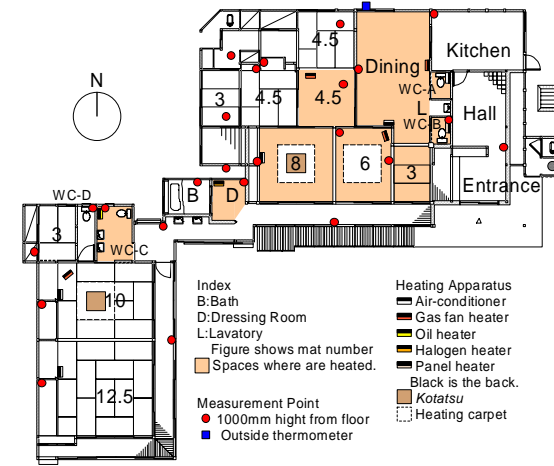
Fig.10 Spaces where are Heated

以上のことから、暖房の特徴として、暖房の範囲が非常に部分的に行われていることが分かる。
